Asbestinventarisatetest

Rozendal 33, 8000 Brugge

Attestnummer : 20230217-000213.000

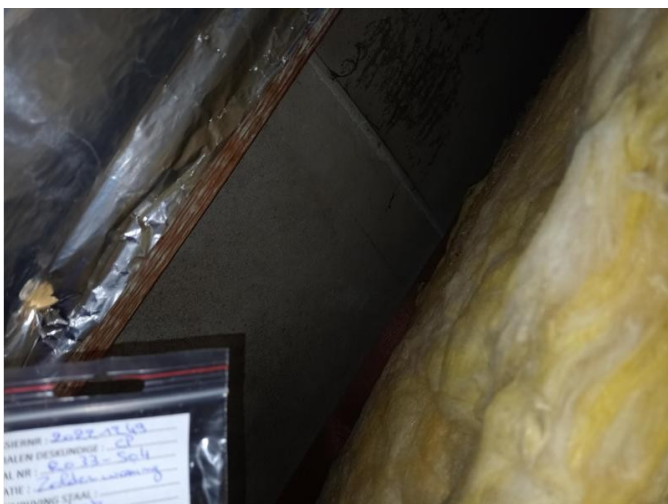
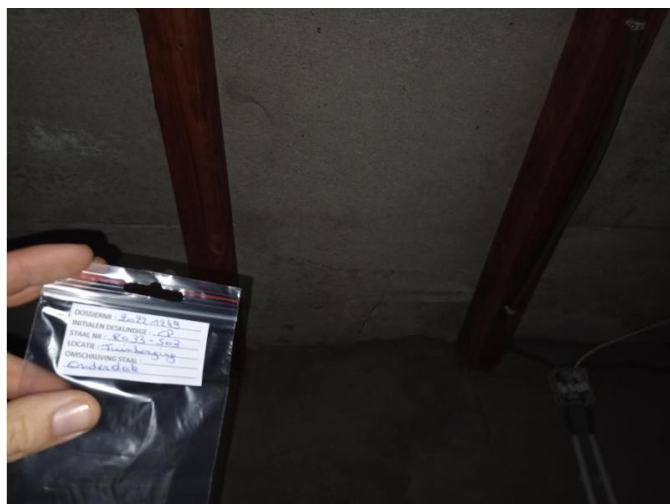
Overzichtsfoto

Detailfoto

Het asbestmateriaal valt onder de mijlpaal van 2040.

Eindbeoordeling materiaalrisico	Laag materiaalrisico en/of verlaagde kans op vezelvrijgave
---------------------------------	--

Gebondenheid	Categorie 1: hechtgebonden in oorsprong
Asbestsoort (vezeltype)	Alleen chrysotiel
Asbestconcentratie	Laag (< 50%)
Afschermingsgraad van het gehele materiaal	Geheel of deels (ook) vrij aan de binnenlucht
Toestand van het materiaal	Licht beschadigd, licht verweerd. Intact materiaal type Pical – asbestboard of categorie III 'gebondenheid'

#	Type	Referentie	Resultaat
1.1	Puntmonster	RO33-S03	Chrysotiel
1.2	Puntmonster	RO33-S04	Chrysotiel

Beschrijving	Onderdak tuinhuis en woning
Omgeving	Binnen
Primaire drager	Schuin dak

Asbestmateriaal	Plaat, paneel, tablet - Type Menuiserie
Bindmiddel van asbestmateriaal	Cement
Gebondenheid op basis van bindmiddel	Hecht
Hoeveelheid (oppervlakte - dikte - aantal)	• 75,00 m ² - 0,50 cm - 1 stuk
Totaal volume	0,375 m ³
Eenvoudig bereikbaar	Ja
Bevestigingswijze	• Genageld, geniet
Identificatiemethode	Vaststelling met monsternamen
Destructieve handeling voor identificatie	Nee

- Zorg voor een veilig beheer. Vermijd het beschadigen van het asbestmateriaal. Controleer de toestand jaarlijks op wijzigingen.
- Scherm in afwachting van verwijdering het asbestmateriaal af van luchtstromingen en verstoring: bijvoorbeeld door het te verpakken, te fixeren, af te dekken, signalisatie - afbakening aan te brengen, ...
- Hemelwater dat afspoelt van asbestcement daken of gevels kan asbestdeeltjes bevatten. Gebruik het enkel voor gesloten circuits (bv. spoelen toiletten). Reinig na het vervangen van het dak of de gevel de dakgoten en regenwaterput of -ton om asbesthoudend sediment of slib te verwijderen

- Eenvoudige handelingen: enkel door erkend asbestverwijderaar
Complexe situatie (genageld)

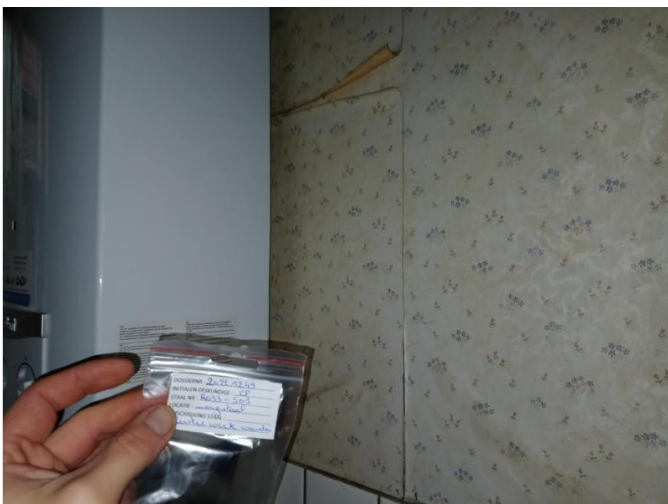
Overzichtsfoto

Detailfoto

Geen asbest

#	Type	Referentie	Resultaat
2.1	Mengmonster	RO33-S01	Geen asbest
2.2	Mengmonster	RO33-S02	Geen asbest

Beschrijving	Pleisterwerk
Omgeving	Binnen

Primaire drager	Binnenwand
Bindmiddel van materiaal	Gips - kalk
Gebondenheid op basis van bindmiddel	Niet-hechtgebonden
Hoeveelheid (oppervlakte - dikte - aantal)	• 250,00 m ² - 2,00 cm - 1 stuk
Totaal volume	5,00 m ³
Identificatiemethode	Vaststelling met monstername
Destructieve handeling voor identificatie	Nee

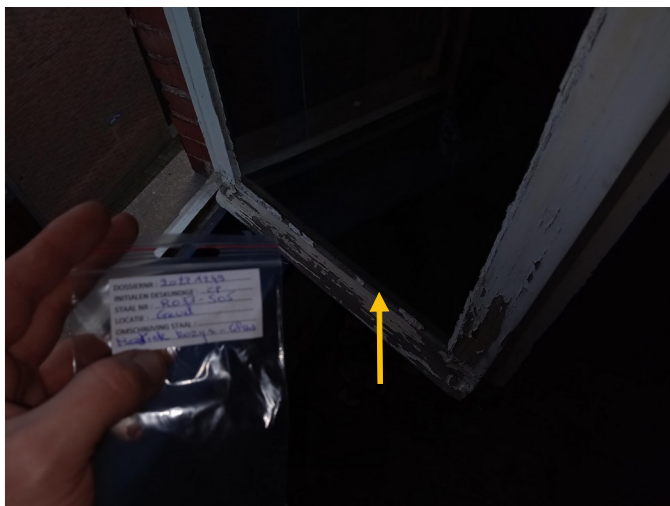
Fiche 3: Mastiek tussen kozijn en beglazing

Overzichtsfoto

Detailfoto

Geen asbest

#	Type	Referentie	Resultaat
3.1	Puntmonster	RO33-S05	Geen asbest

Beschrijving	Mastiek tussen kozijn en beglazing
Omgeving	Grenst aan binnen- en buitenlucht
Primaire drager	Wandopening verticaal (raam, deur, ...)
Bindmiddel van materiaal	Kitten, mastiek, pasta

Gebondenheid op basis van bindmiddel	Hecht
Hoeveelheid (gewicht - aantal)	• 2,00 kg - 1 stuk
Totaal gewicht	2,00 kg
Identificatiemethode	Vaststelling met monstername
Destructieve handeling voor identificatie	Nee

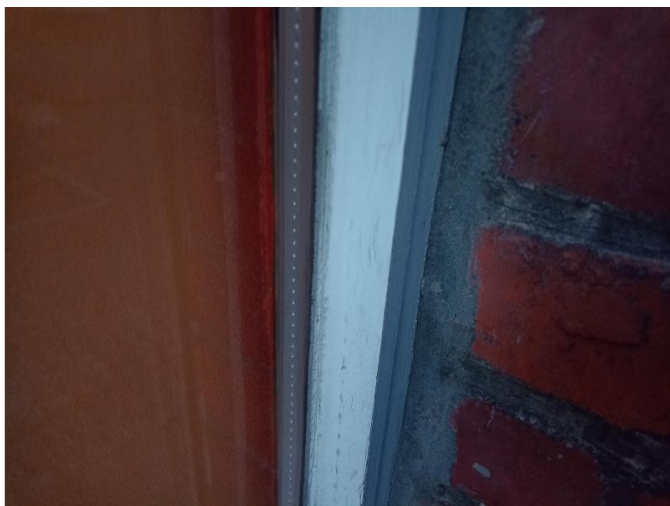
Overzichtsfoto

Detailfoto

Geen asbest

#	Type	Referentie	Resultaat
4.1	Puntmonster	RO33-S06	Geen asbest

Beschrijving	Mastiek tussen kozijn en gevel
Omgeving	Buiten
Primaire drager	Wandopening verticaal (raam, deur, ...)
Bindmiddel van materiaal	Kitten, mastiek, pasta

Gebondenheid op basis van bindmiddel	Hecht
Hoeveelheid (gewicht - aantal)	• 2,00 kg - 1 stuk
Totaal gewicht	2,00 kg
Identificatiemethode	Vaststelling met monstername
Destructieve handeling voor identificatie	Nee
