## Kraanplein 4 december 2016 – oktober 2017

eigenaar: Dhr. en Mevr. Parmentier-Dhoed  
architect: Jan De Graeve  
aannemer: Algemene Bouwonderneming  
Croene Ronny bvba (Beernem)

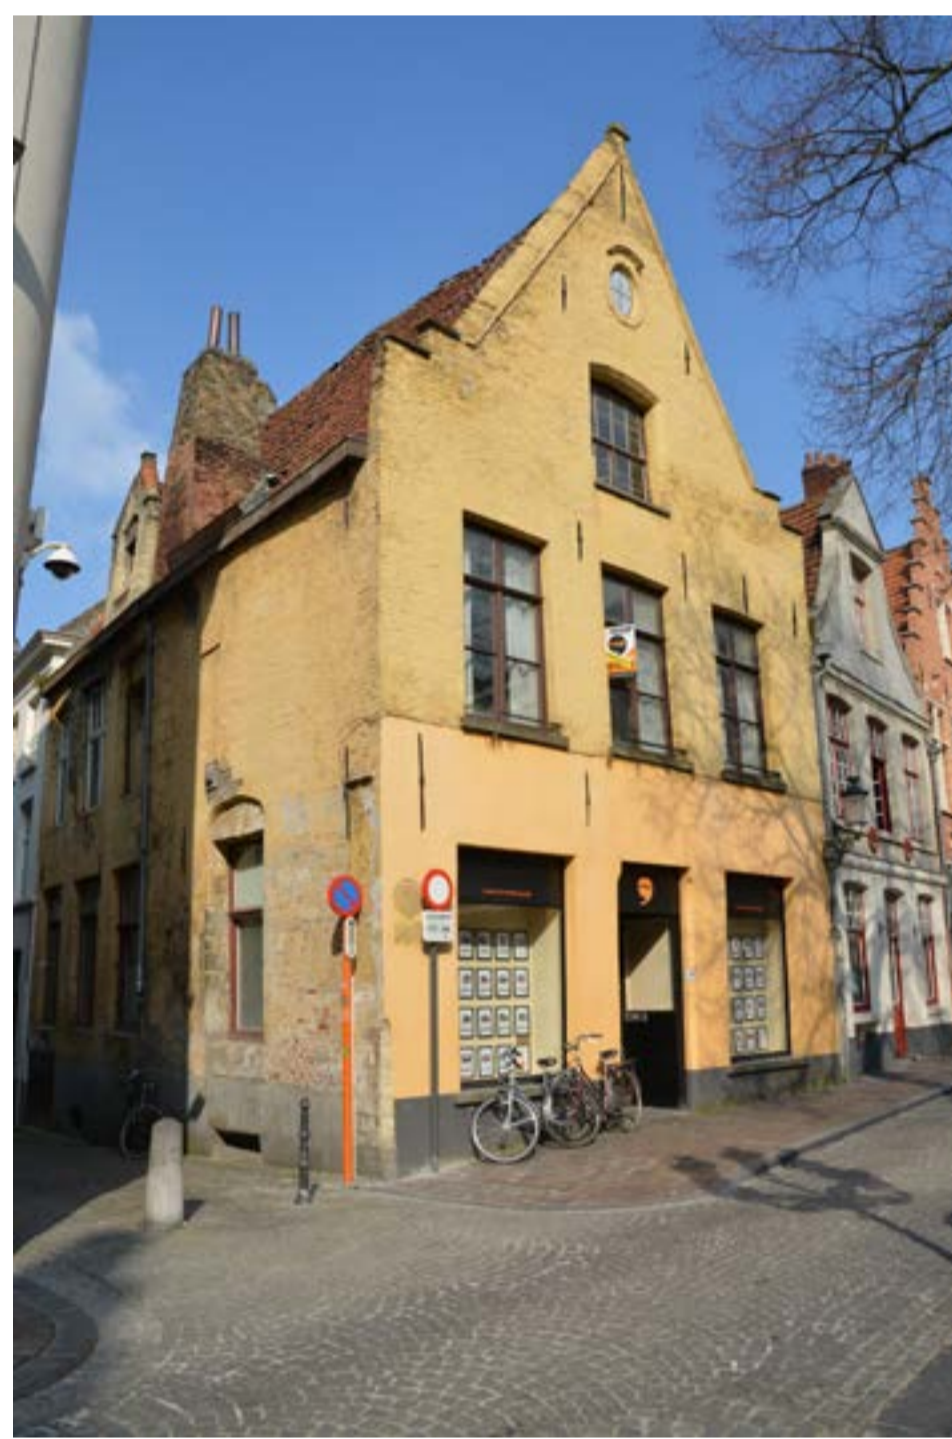
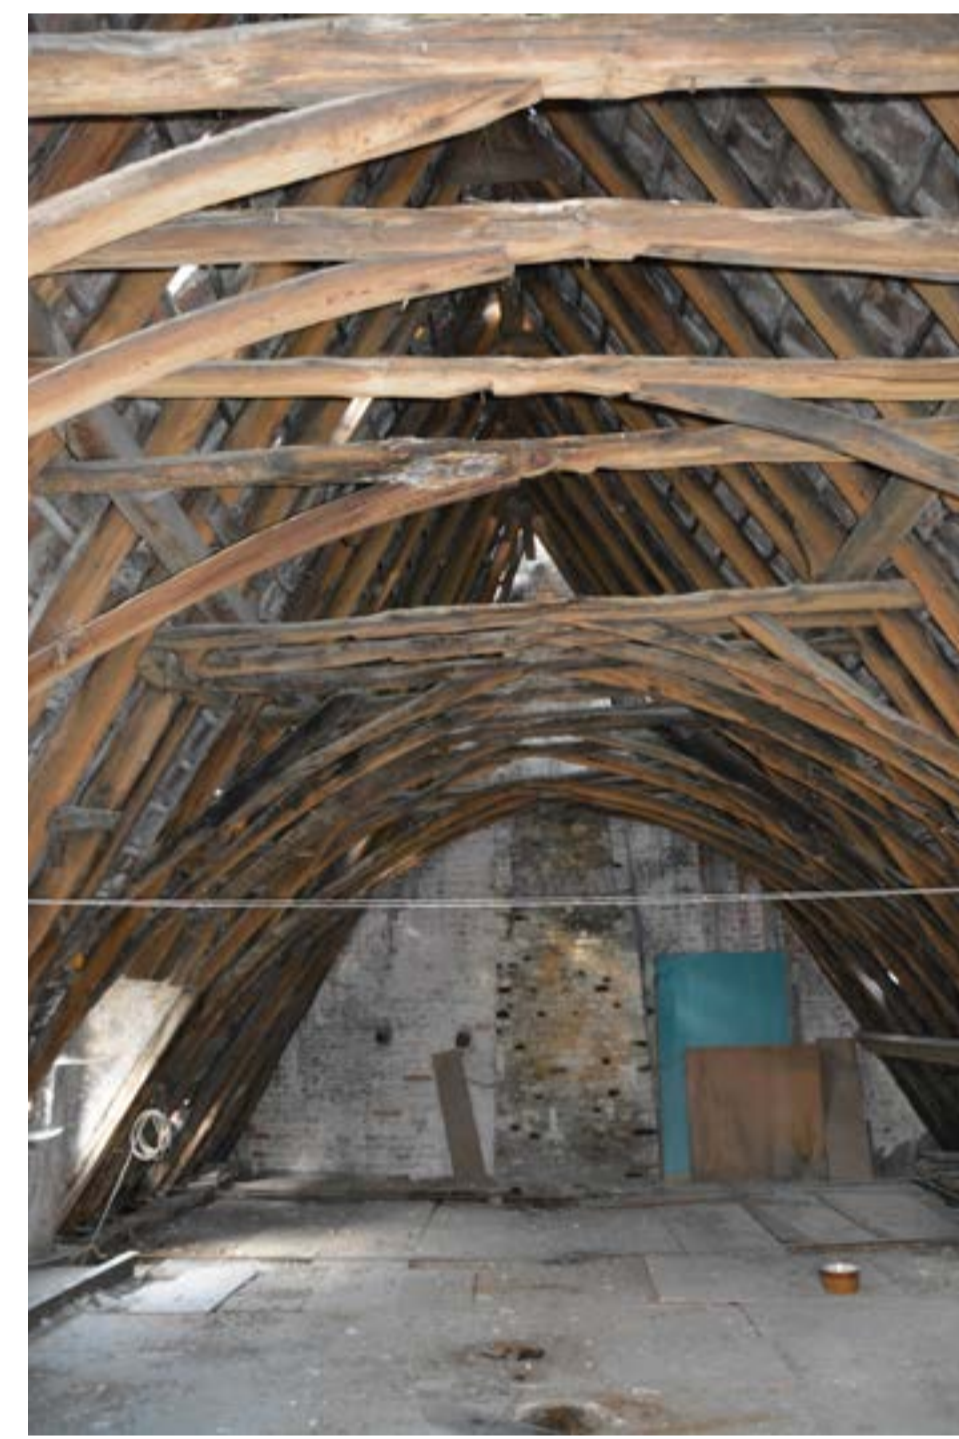
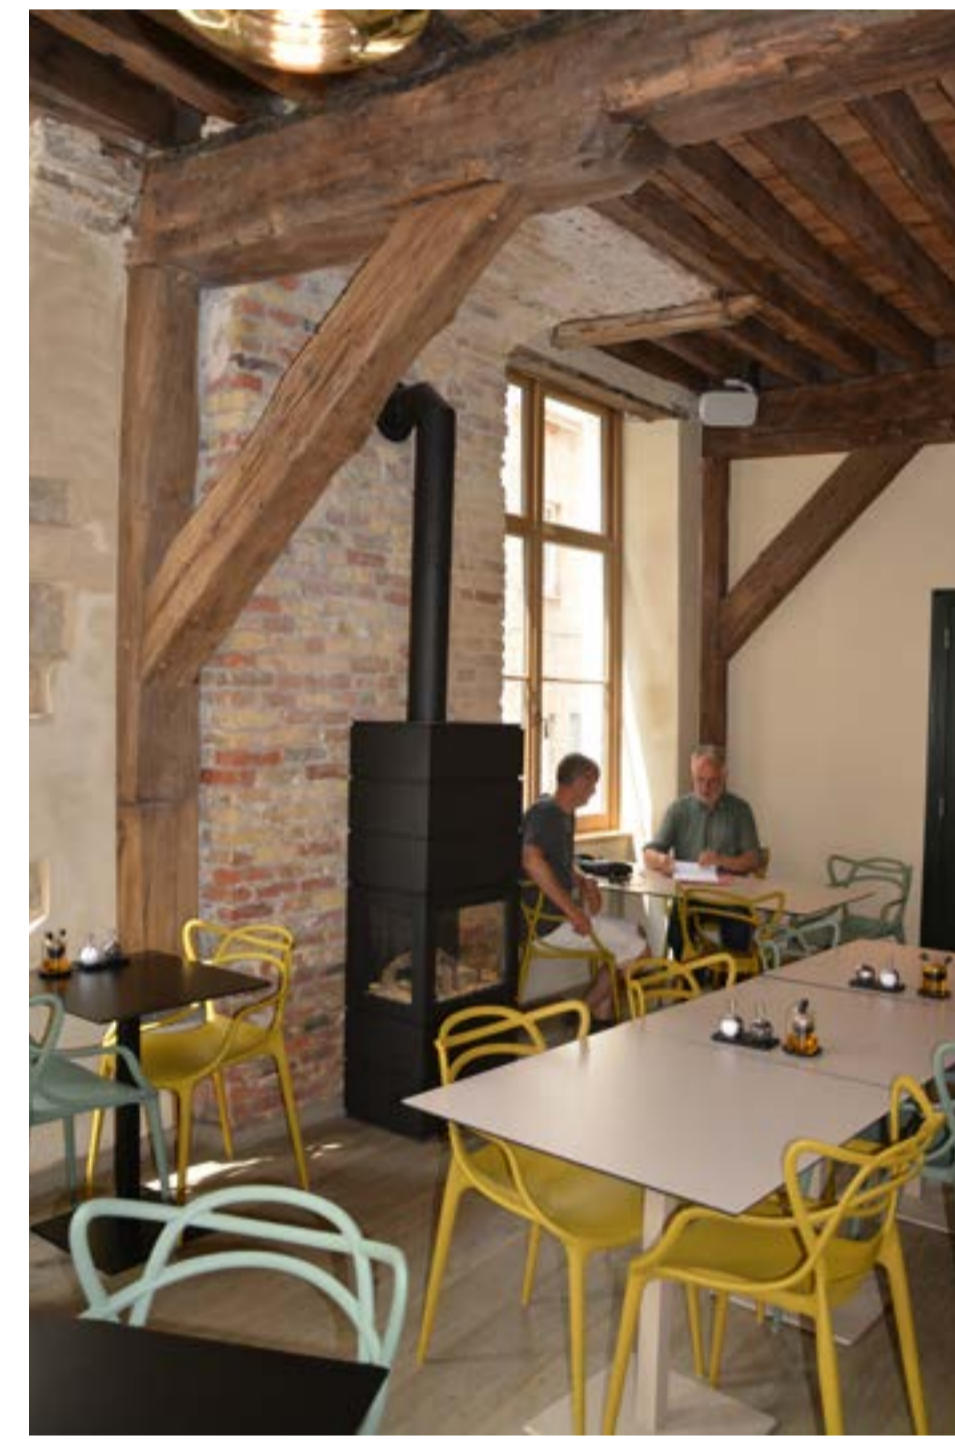
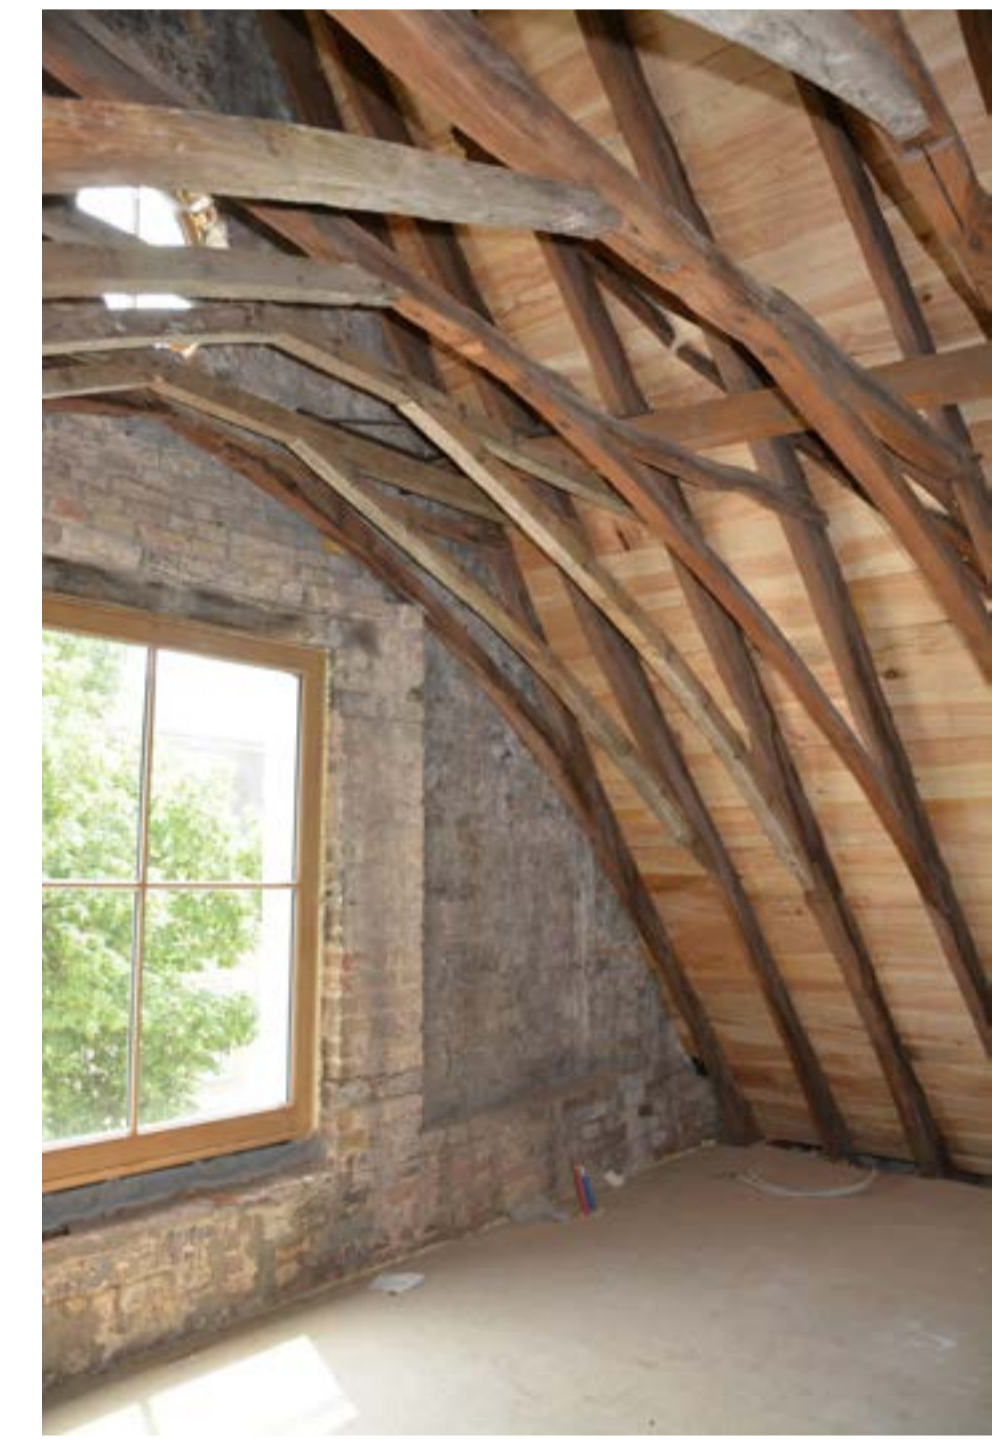
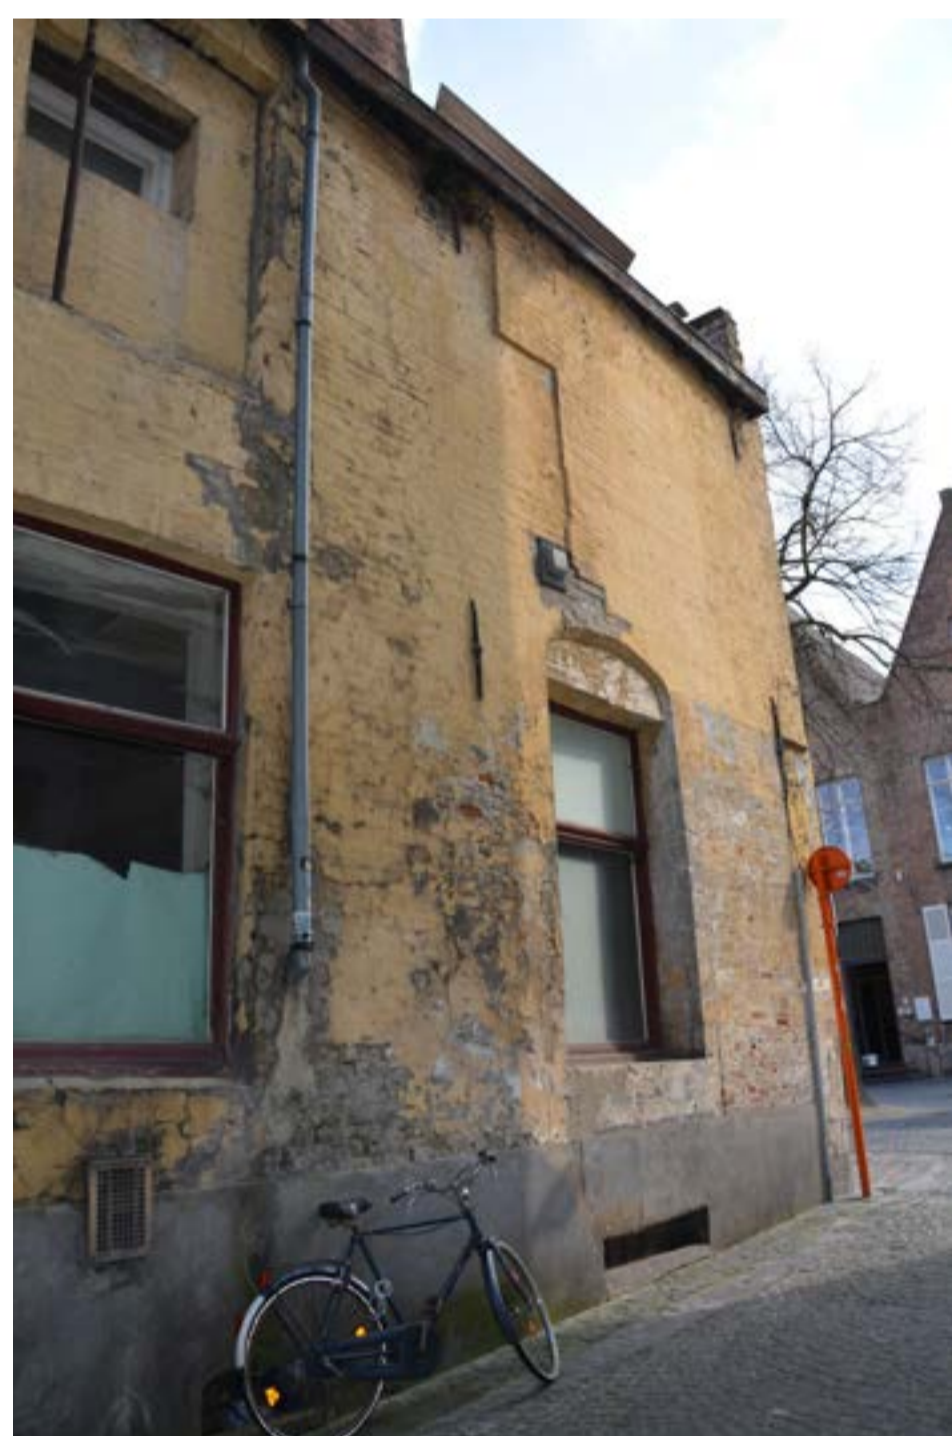
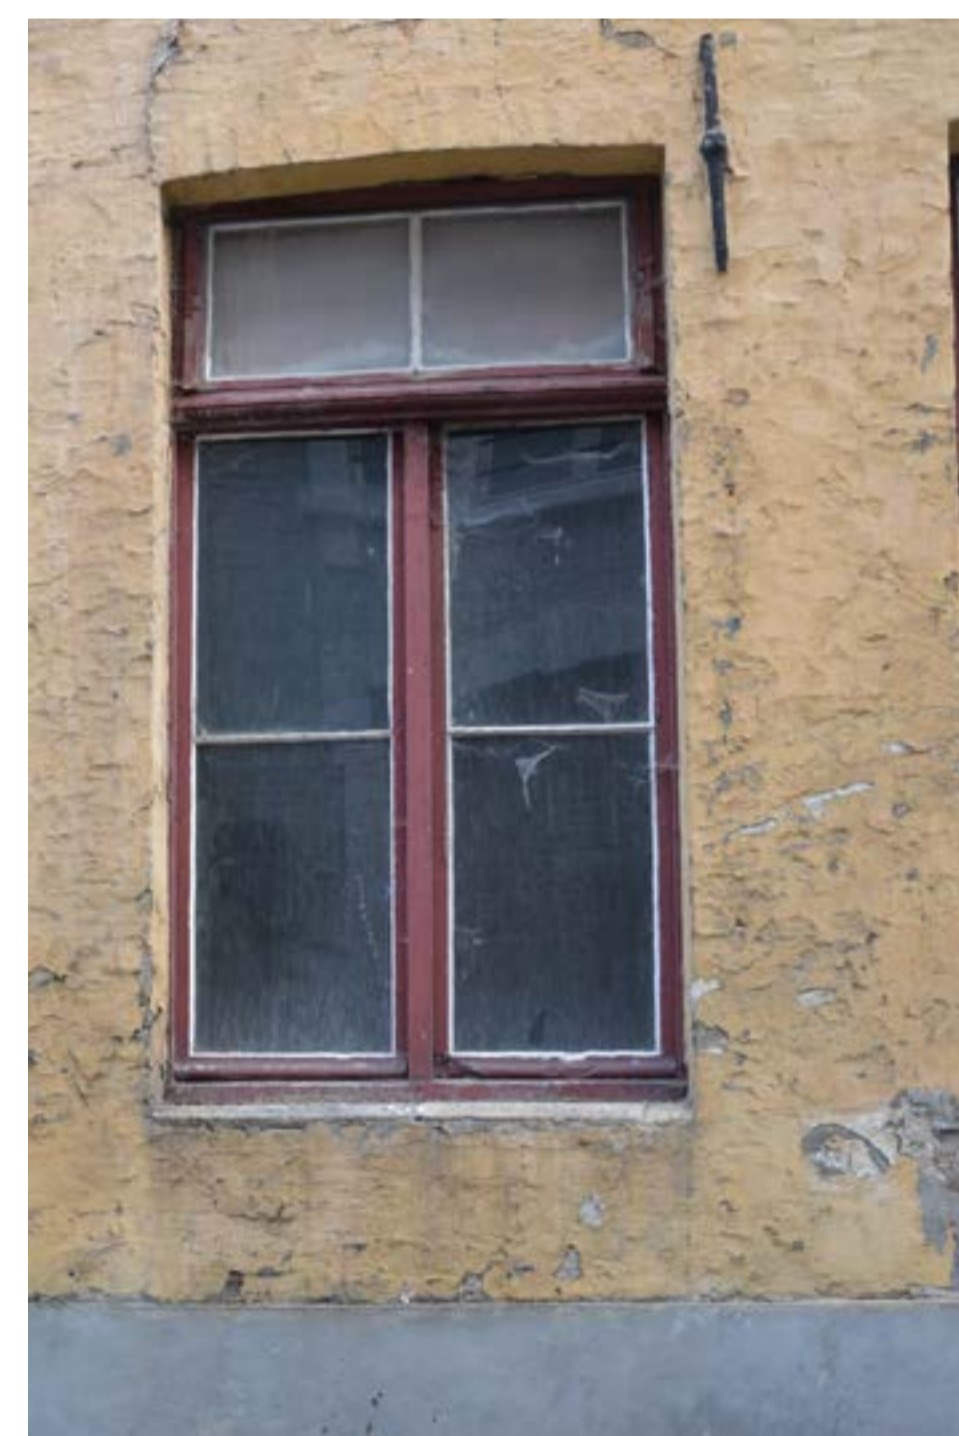
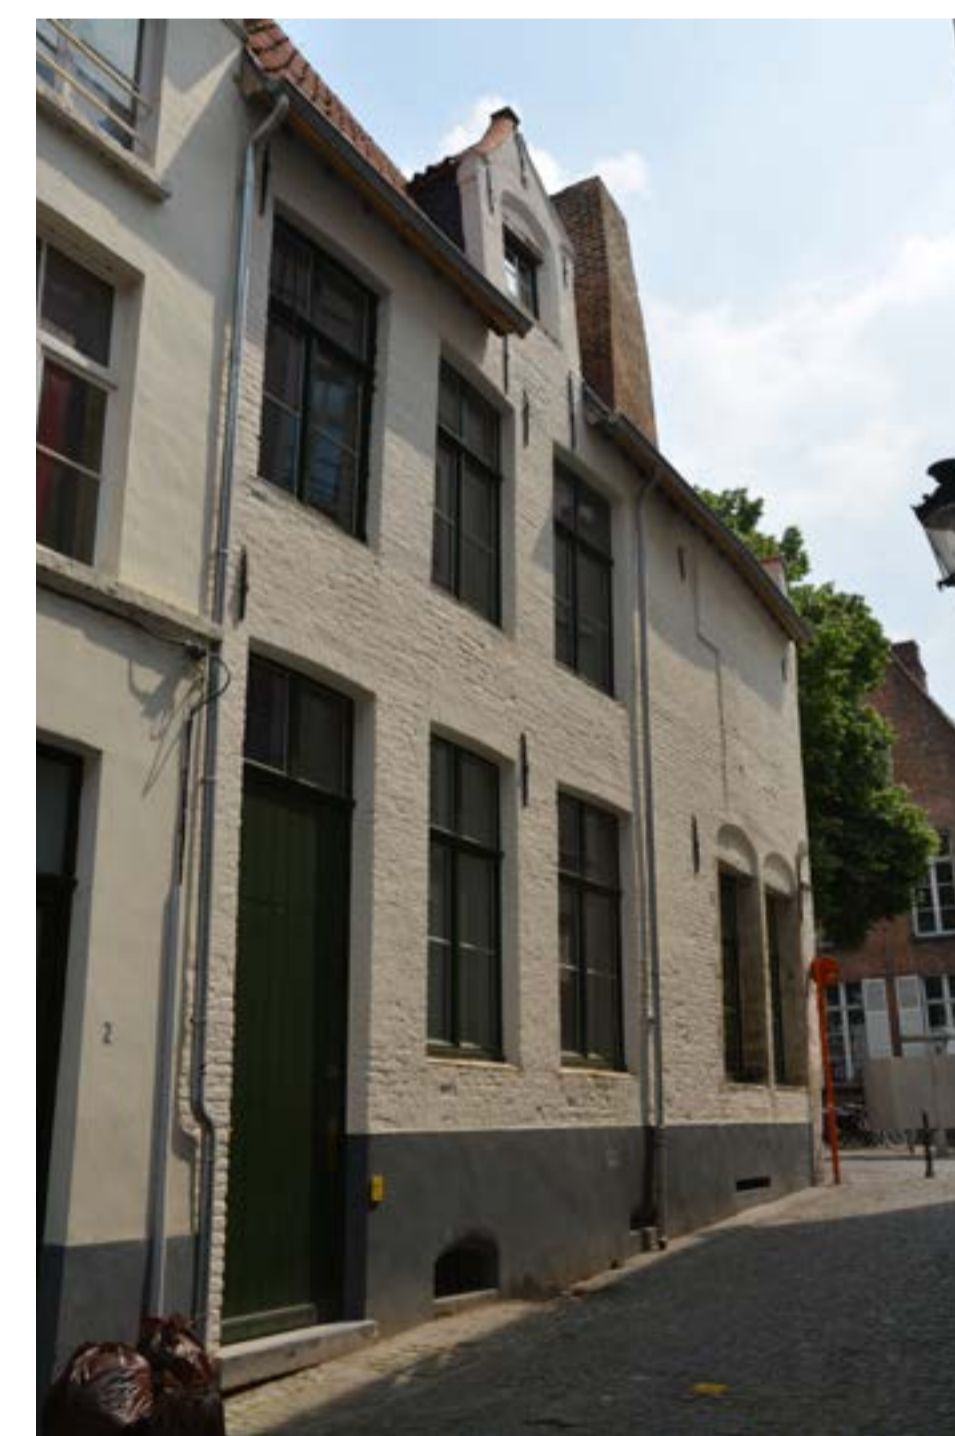
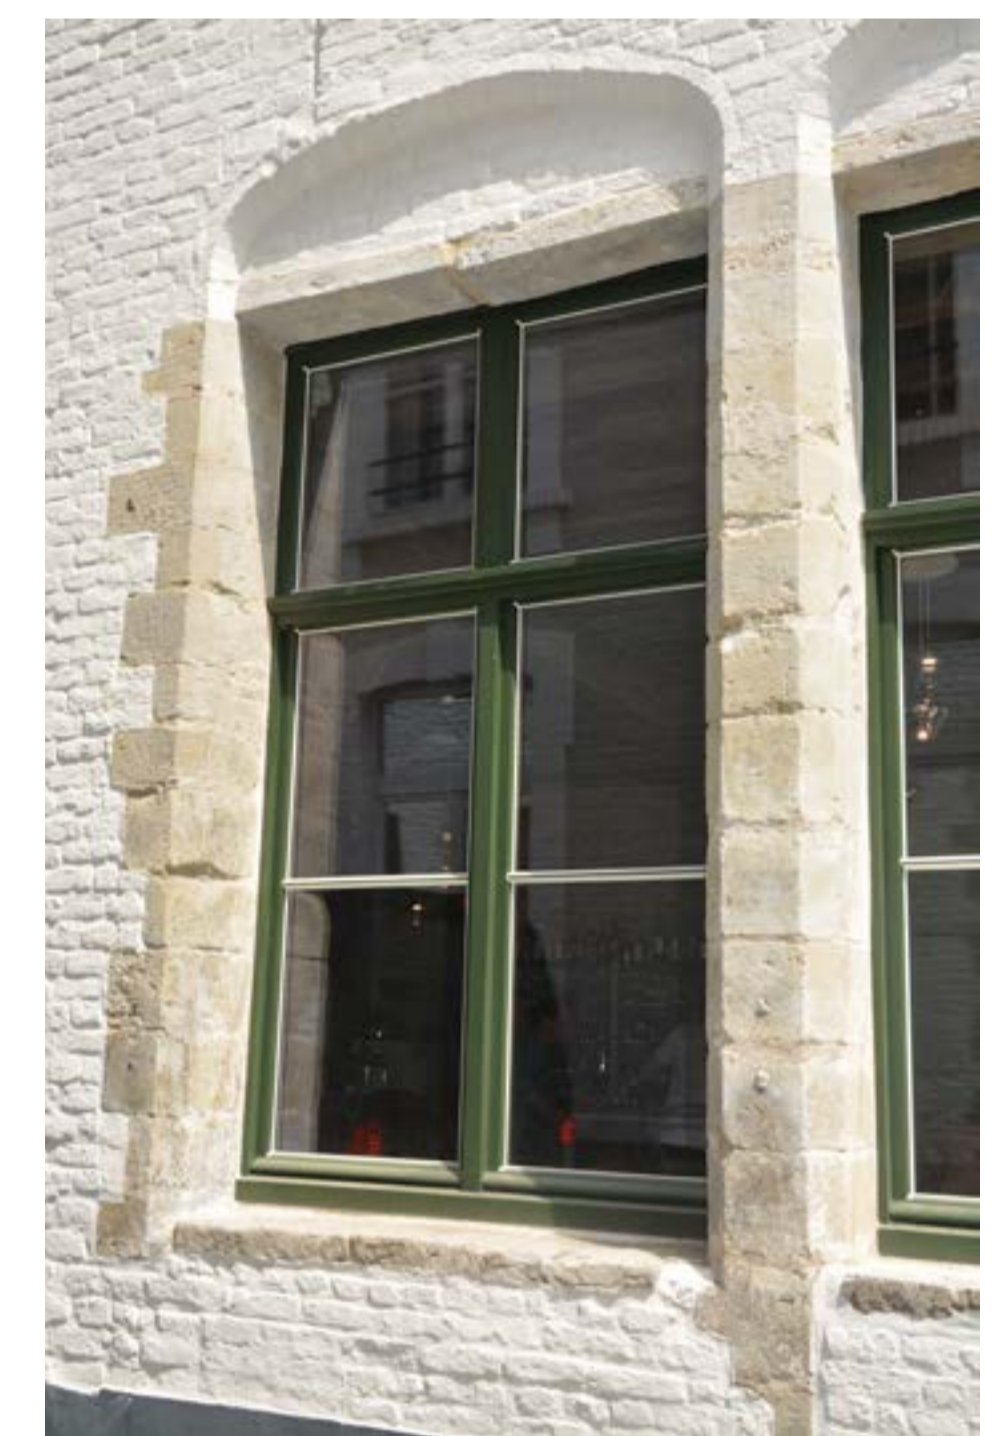
### vóór en na

Ondanks verschillende verbouwingsfasen in de laatste 500 jaar is dit middeleeuwse volume opmerkelijk goed bewaard gebleven. Buiten de balkenlagen en dakconstructie was binnenin enkel een 19de-eeuwse slingertrap het vermelden waard. De moerbalken steunden oorspronkelijk op korbelen en muurstijlen, duidelijk te zien aan sporen op het hout en een afgehakte console in de het metselwerk. Slechts één exemplaar op de eerste verdieping was volledig in deze toestand bewaard. Omwille van een aantal constructieve gebreken zoals een sterk uitbuikende zijgevel en een extreem vervormde kapconstructie, werd ervoor gekozen de korbelen en muurstijlen ook bij de andere balken te reconstrueren. Dit kwam zowel de stabiliteit als de originele beleving ten goede.

De dakconstructie is een sporenkap waarvan de gebogen korbelen aan de binnenzijde een spits tongewelf vormen. Er werd voor geopteerd om de oorspronkelijk kap maximaal vrij te maken van latere toevoegingen en de ontbrekende delen weer aan te vullen. De historische kap werd aan de buitenzijde voorzien van een bebording en over de kap heen werd een nieuwe, zelfdragende dakconstructie geplaatst. Hierbij was uiterst nauwkeurig paswerk vereist om het pannendak onder de geveltop te laten aansluiten. De huidige gevels waren het resultaat van vele verbouwingen, gaande van de 16de eeuw (schoorstenen, dakkapel, bijkomende vensteropeningen) over de 18de eeuw (vensteropeningen eerste verdieping voorgevel) tot de 20ste eeuw. Er werd gekozen voor het 19de-eeuwse, best gedocumenteerde gevelbeeld. Vensteropeningen werden aangepast, gedichte ramen opengemaakt en schouwen gerestaureerd. Het aanwezige, recente schrijnwerk werd vernieuwd naar model van een 19de-eeuws raamtype dat deels bewaard was gebleven in de zijgevel. Ook de kleurstelling werd op deze periode afgestemd: een witte kalei en donker groen schrijnwerk.
